## Handbuch Service Technik

Modellbeschreibung: **RS3 Spb qu2.5 R5270 DSG**

Technische Produktinformation

Kühlmittel verfärbt/Fremdkörper im Kühlmittel, Heizleistung ohne  
Funktion/ Heizleistung einer Zone ohne Funktion

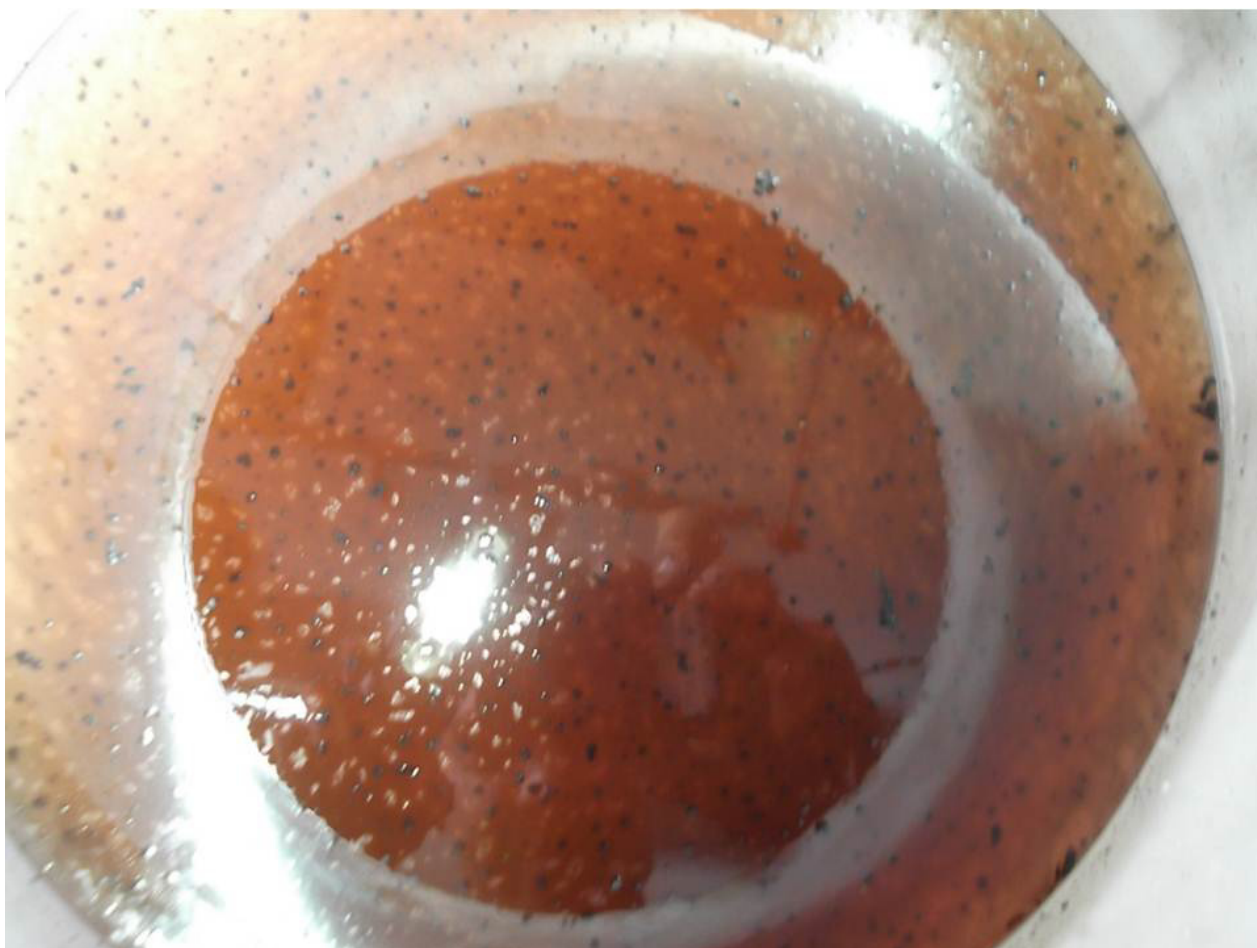
- Bräunliche Rückstände im Kühlmittelausgleichbehälter (vgl. Bild 1, KEINE Vermischung mit Motoröl/Getriebeöl!!)
- Evtl. keine ausreichende oder ungleichmäßige Wärmeentwicklung an den Kühlmittleitungen zum Heizungswärmetauscher

Bild 1 (Rückstände im Kühlmittelausgleichbehälter)

Schmutz oder Ablagerungen im Motorkühlsystem können zu einer Verschmutzung des Kühlsystems oder Verengung des Heizungswärmetauschers führen.

Spülen Sie

- den Heizungswärmetauscher gegen die Fließrichtung (max. Druck 2 bar)
- das Kühlsystem

mit dem Reinigungsset G 052 525 A3 nach folgender Vorgehensweise:

- Kühlmittel ablassen bei betriebswarmen Motor und geöffnetem Kühlmittelthermostat (!!! Bitte beachten Sie die Sicherheitshinweise gemäß Reparaturleitfaden !!!)
- Kühlmittel aus Heizungswärmetauscher ausblasen (siehe Reparaturleitfaden „Wärmetauscher aus- und einbauen“), ABER entgegen der Fließrichtung (siehe Montageübersicht zum Heizungswärmetauscher im Reparaturleitfaden)
- Kühlsystem mit 3L Kühlsystemreiniger „S“ und Kühlmittel (Servicehinweis 2033259 beachten, Mischungsverhältnis gemäß Reparaturleitfaden) 90 Minuten bei laufendem Motor spülen

- Reinigungsflüssigkeit ablassen
- Kühlsystem mit 3L Neutralisator „S“ und Kühlmittel (Servicehinweis 2033259 beachten, Mischungsverhältnis gemäß Reparaturleitfaden) und 15 Minuten bei laufendem Motor spülen
- Neutralisatorflüssigkeit ablassen
- Kühlsystem mit Kühlmittel (Servicehinweis 2033259 beachten, Mischungsverhältnis gemäß Reparaturleitfaden) befüllen und 10 Minuten bei laufendem Motor spülen
- Kühlmittel ablassen
- Kühlsystem gemäß Reparaturleitfaden nach Vorgabe befüllen
- Frostschutzgehalt gemäß Reparaturleitfaden überprüfen und ggf. korrigieren
